## Allegato D

<p style="text-align: center;"><b>Piano dei Centri storici Minori - Variante al PRG L.R. 59/80</b> <b>Sintesi dei dati contenuti nella schedatura</b></p>
---

## CIGOLI

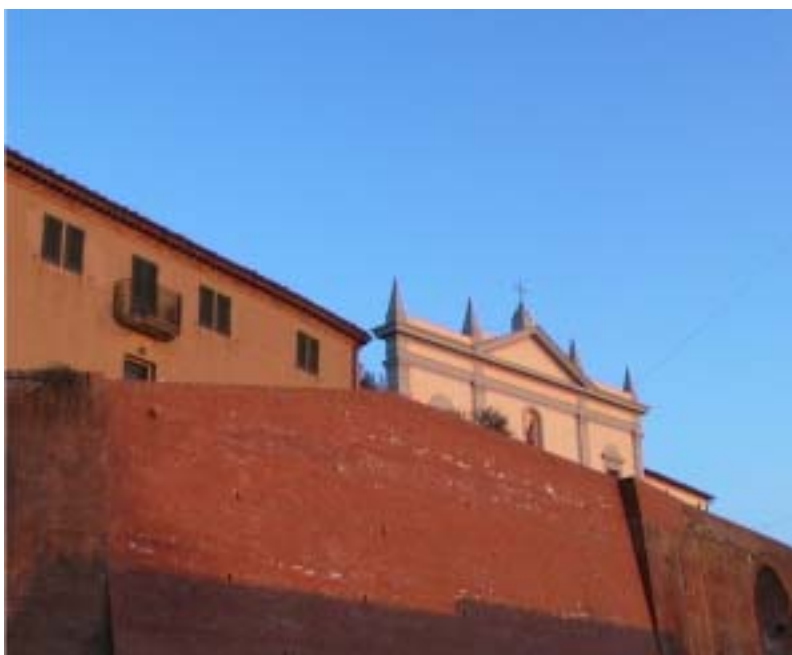
Dall'elaborazione dei dati contenuti nelle schede emerge che il nucleo di Cigoli è composto da un tessuto edilizio già presente in periodo Leopoldino (anni 1820/25) nel quale si inseriscono episodi di edilizia recente la cui destinazione prevalente è quella residenziale (56%). Le tipologie edilizie più ricorrenti sono le case a schiera (34%), generalmente monofamiliari, e le case in linea (44%) con fronte pluricellulare su percorso principale destinate ad ospitare più unità abitative; in un solo edificio, poi, è possibile rintracciare l'impianto della casa torre medievale.

A fronte di ciò si registra una sostanziale integrità delle prestazioni statiche dei fabbricati sia a livello di strutture verticali che di orizzontamenti, mentre gli interventi di ristrutturazione avvenuti in epoca recente hanno contribuito ad alterare gli impianti distributivi e quindi compositivi dei singoli fabbricati.

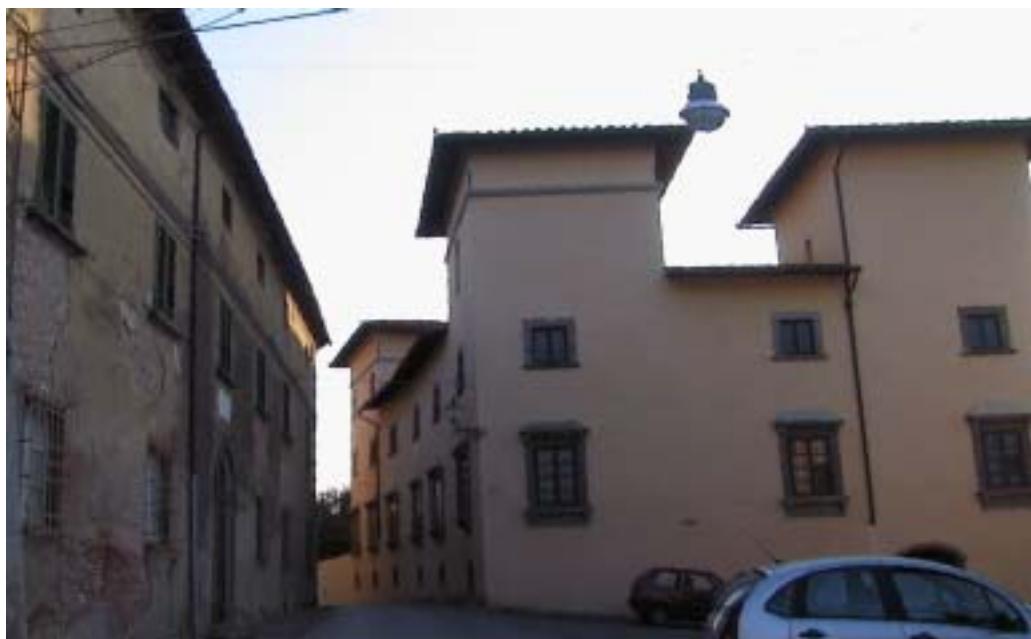
## BALCONEVISI

Il nucleo di Balconevisi è costituito da un tessuto edilizio già presente in periodo Leopoldino (1820-25) che si attesta principalmente lungo il lato est del percorso di crinale e da episodi di edilizia più recente lungo il lato ovest.

La lettura dell'impianto originario del tessuto edilizio risulta fortemente compromessa a causa di interventi di ristrutturazione per lo più recenti che hanno alterato in modo sostanziale i fronti principali, utilizzando materiali e colorazioni estranei alla tradizione locale ed introducendo aperture di ingresso ed elementi architettonici incongrui rispetto alle caratteristiche edilizie e tipologiche originarie. Anche i fronti secondari risultano parzialmente alterati per la presenza di superfetazioni quali scale esterne, canne fumarie, terrazzi e tettoie.

Le condizioni statiche dei fabbricati sono complessivamente integre; gli edifici di vecchio impianto sono stati prevalentemente ristrutturati o sono attualmente in fase di recupero.

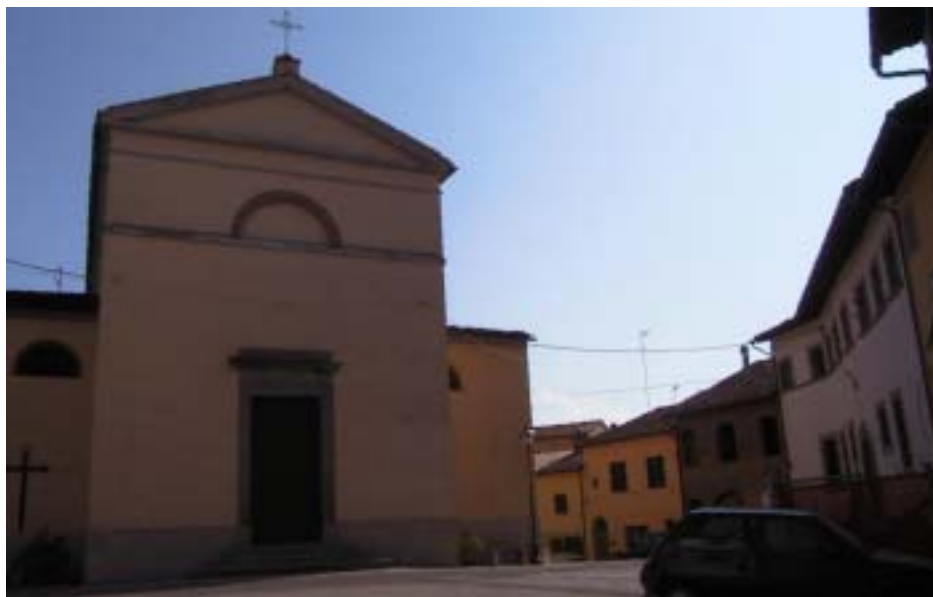
## STIBBIO

Il borgo di Stibbio è costituito da un nucleo storico già presente in periodo Leopoldino (1820-25) e da episodi di edilizia residenziale recente che si sono sviluppati lungo la strada principale senza alterare sostanzialmente l'impianto originario.

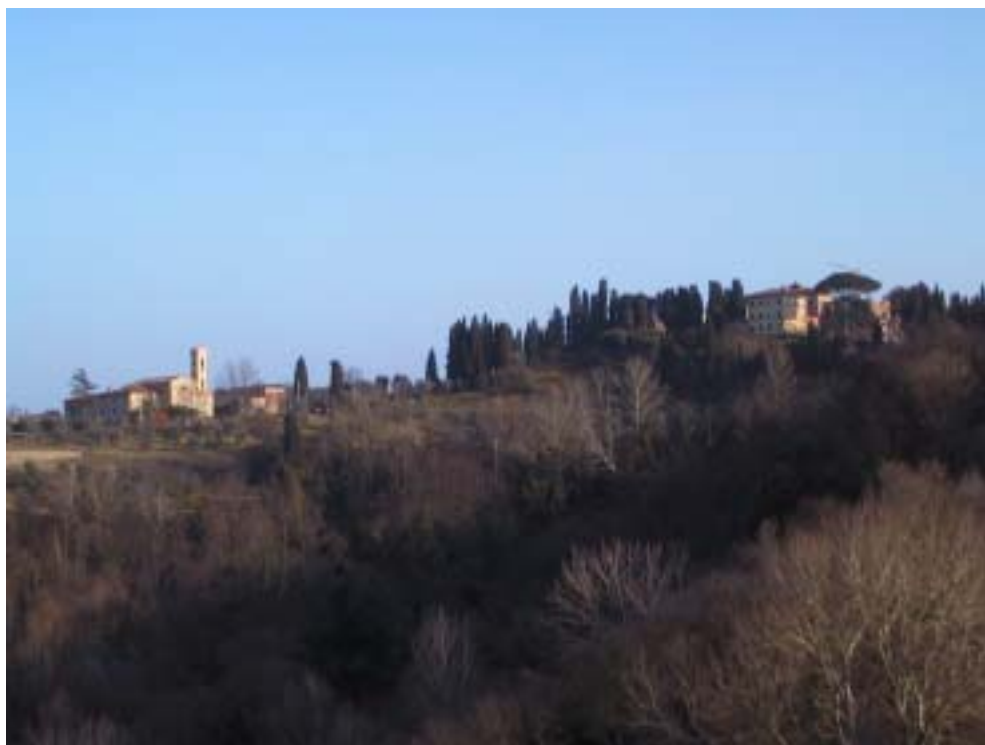
## BUCCIANO

Il nucleo di Bucciano si erge su un poggio di notevole valore paesaggistico per la presenza di un doppio filare di cipressi in condizioni pressoché integre che costeggia tutto il percorso che sale al borgo e lo circonda interamente.

I fronti degli edifici risultano parzialmente alterati per interventi di recupero incongrui che hanno eliminato gli intonaci originari ed hanno lasciato a vista l'orditura a mattoni. Si rileva una complessiva perdita di coerenza del senso prevalente del nucleo dovuta alla contaminazione della sua funzione originaria.

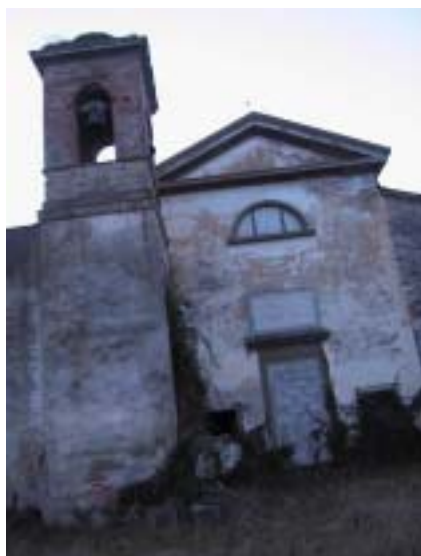
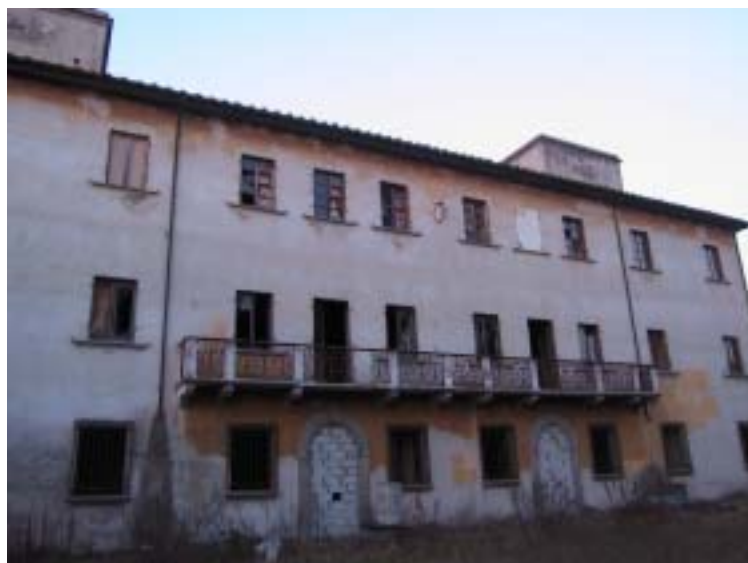
## CASTELLONCHIO

Si tratta di un nucleo rurale abbandonato ubicato nella pianura dell'Arno, costituito dall'edificio principale (villa padronale) con caratteri di rilevanza storico-architettonica intorno al quale si sviluppano la chiesa ed i fabbricati con tipologia rurale un tempo connessi all'attività agricola. Il complesso è circondato da un parco in cui risultano ancora leggibili i percorsi assiali di accesso alla villa.

Il fenomeno dell'abbandono denota una perdita del senso originario della funzione dell'antico nucleo rurale.

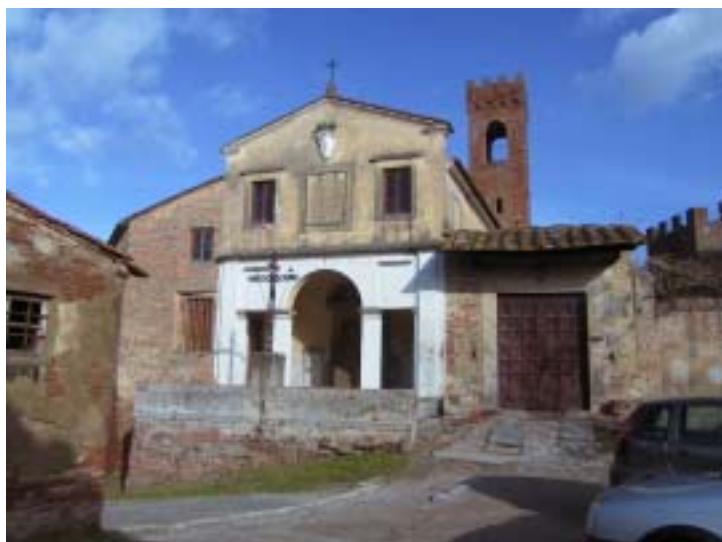
## MONTEBICCHIERI

Il castello di Montebicchieri è un complesso di notevole rilevanza vincolato ai sensi del D. leg. 490/39 (ex art. 1 L. 1089/39).

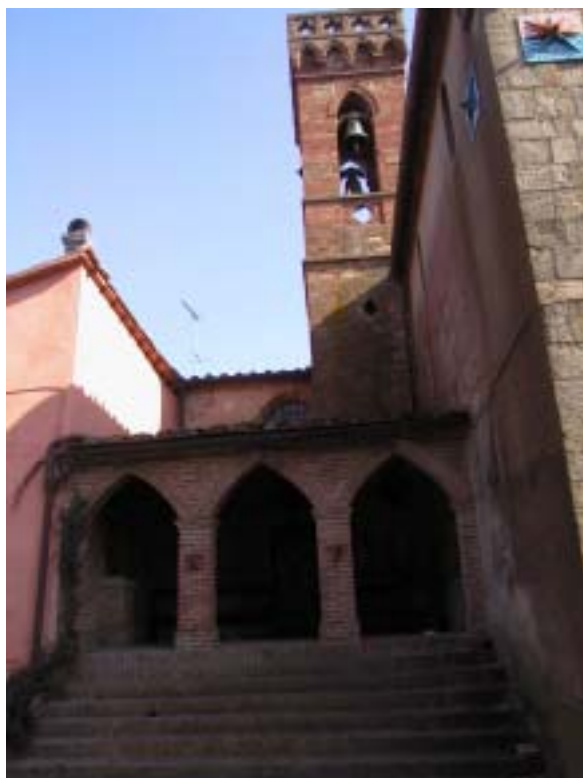
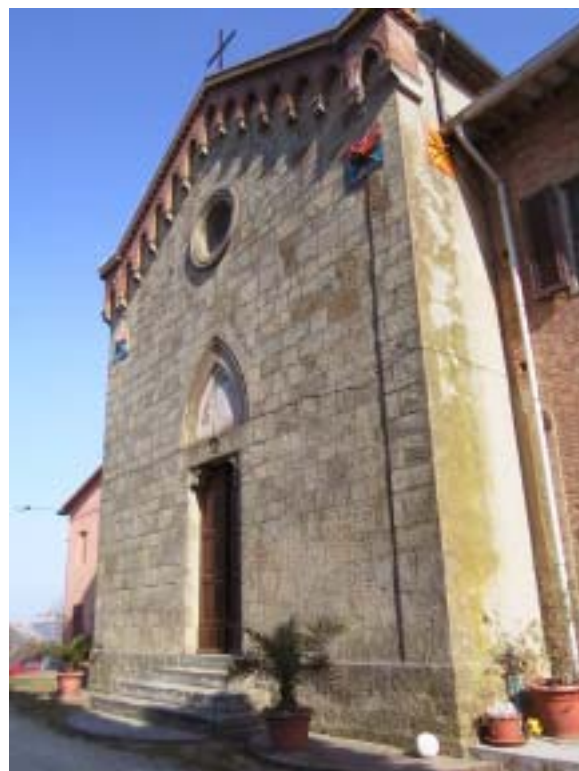
## MORIOLO

Moriolo, come Montebicchieri e Bucciano, costituisce un'emergenza dal punto di vista paesaggistico per la sua ubicazione su un poggio circondato da un filare di cipressi, che costeggia anche tutto il percorso che sale verso il nucleo.

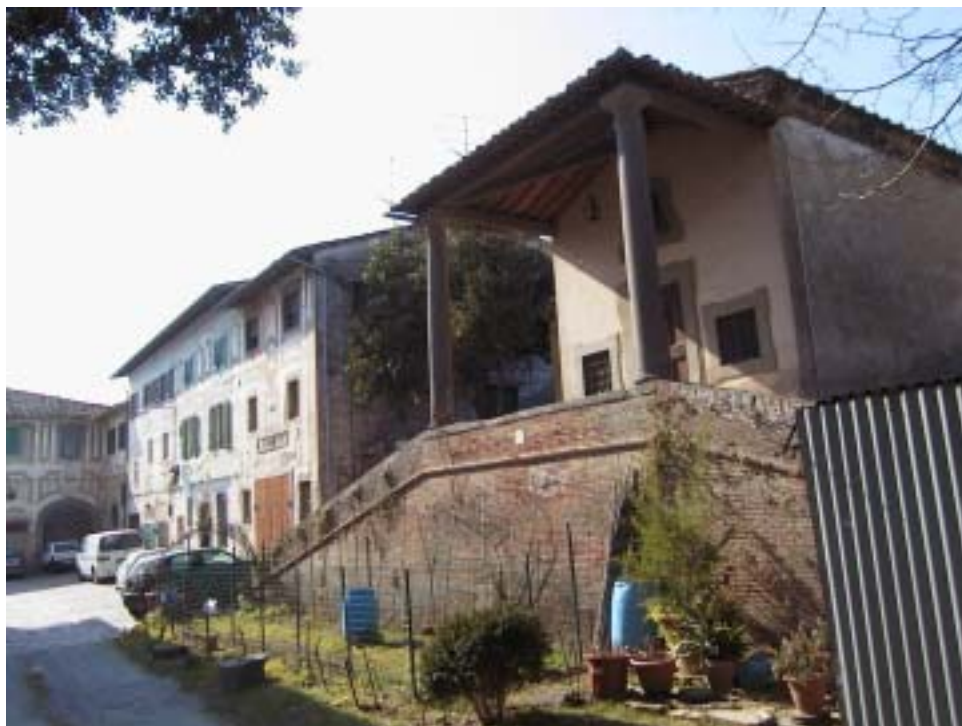
## PALAGIO

La fattoria di Palagio è già presente nel periodo Leopoldino.

L'intero complesso ha subito un'alterazione della funzione rurale ed una conseguente perdita del senso originario ed è stato convertito in più unità abitative residenziali od accessorie alla residenza.
